Rehabilitación y Restauración de las  
Murallas Urbanas de Ronda

RONDA · MÁLAGA

# Rehabilitación y restauración de las Murallas urbanas de Ronda

PROGRAMA DE CONSERVACIÓN DEL PATRIMONIO HISTÓRICO ARTÍSTICO. 1,5 % CULTURAL. TRANSFERENCIA DE CRÉDITO

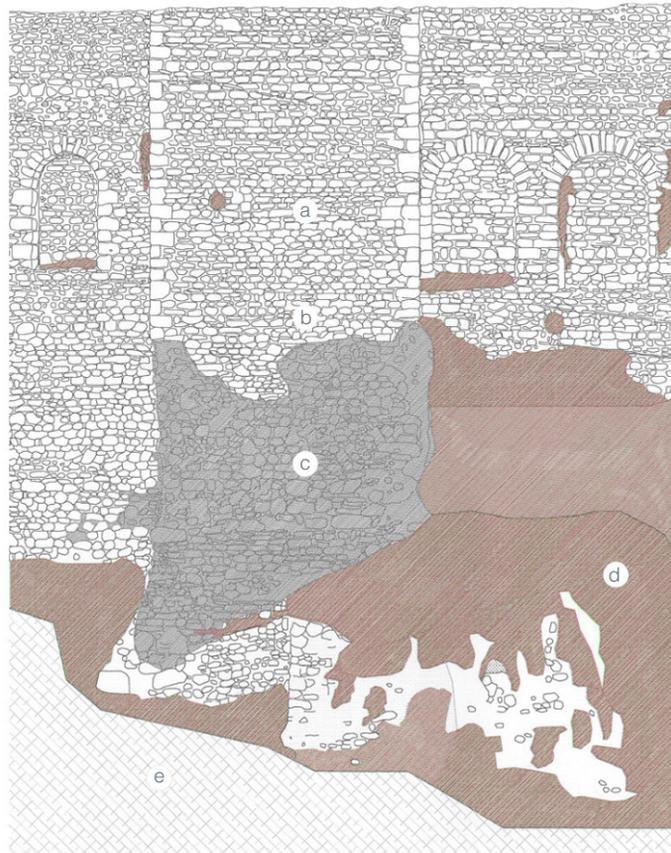
Materialidad y Patologías

- a. Lavado de los morteros de argamasa por escorrentía.  
b. Meteorización con pérdida de relieve  
c. Desprendimiento del forro de mampostería  
d. Presencia de vegetación parasitaria  
e. Material constructivo reaprovechable
