Galería Oeste Plaza Mayor  
Obras de intervención  
TEMBLEQUE · TOLEDO

# Intervención en la Galería Oeste de la Plaza Mayor de Tembleque

PROGRAMA DE CONSERVACIÓN DEL PATRIMONIO HISTÓRICO ARTÍSTICO. 1,5 % CULTURAL. TRANSFERENCIA DE CRÉDITO

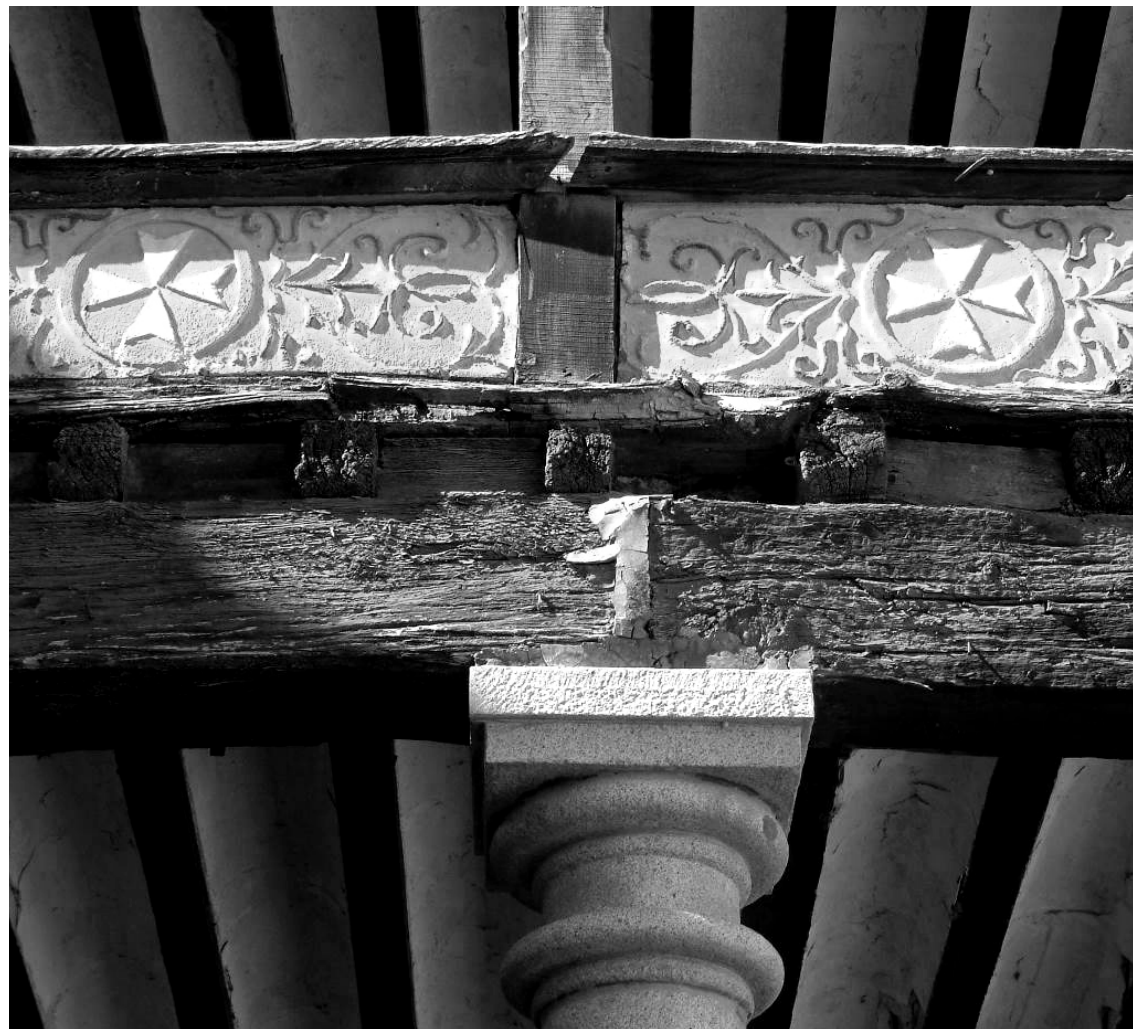
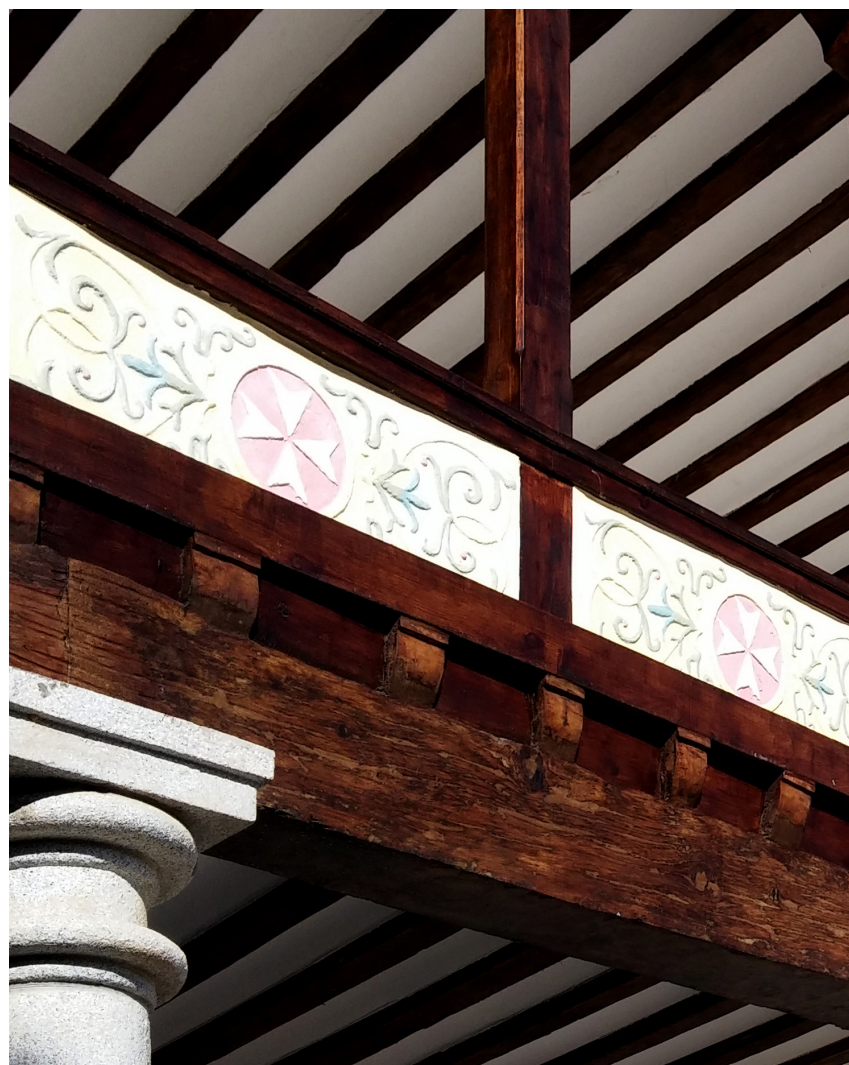
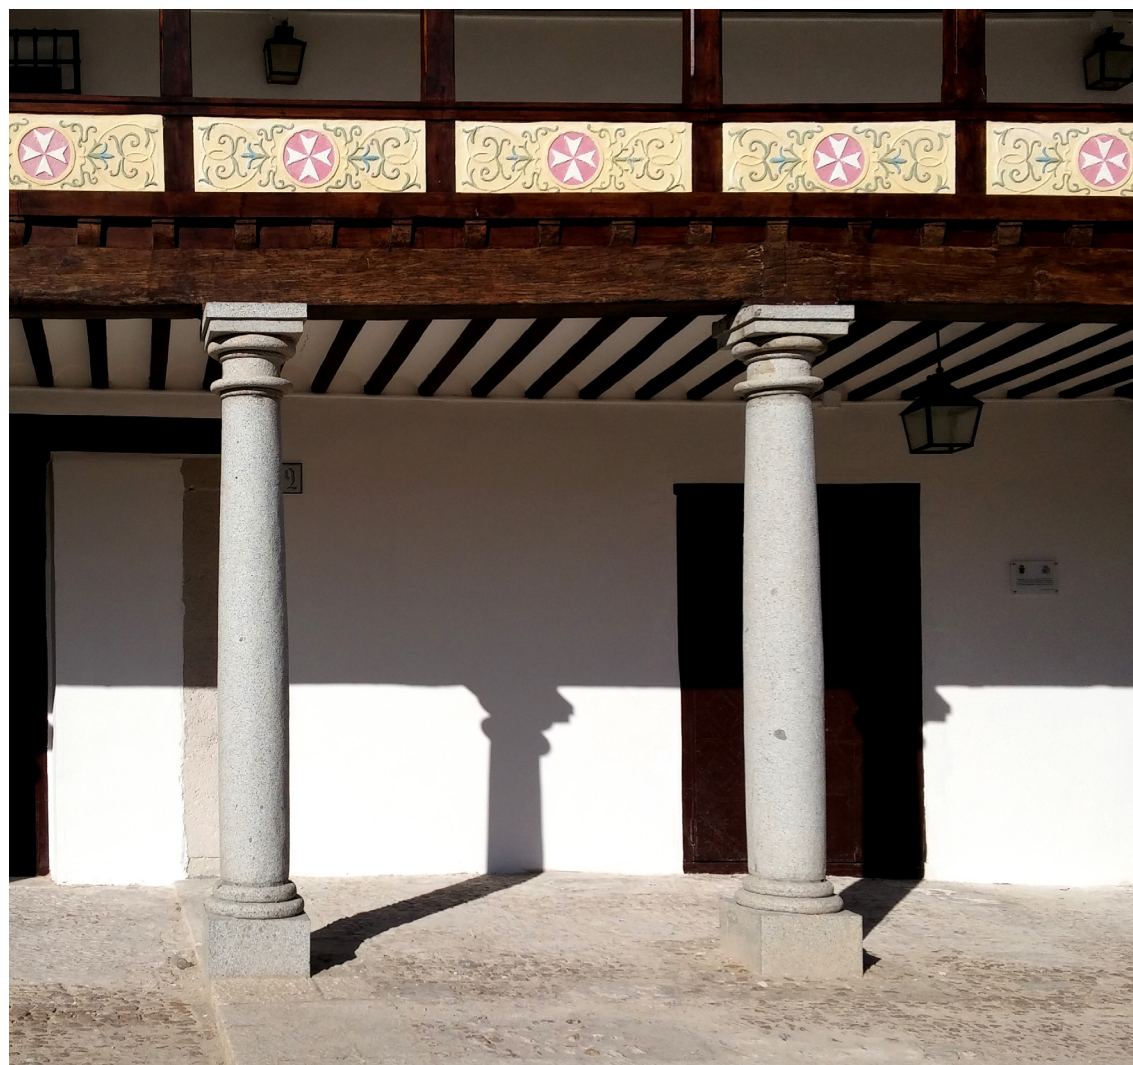
**Descripción de la actuación.** Se ha intervenido en la galería Oeste, que presentaba incluso algunos puntos con apuntalamientos preventivos de seguridad debido a los movimientos en su estructura portante, que habían ocasionado agrietamientos en muros, desplomes y pandeos, inclinación de forjados y desplazamiento de antepechos. Han sido tres los factores que han incidido en la conservación del monumento:

Se ha acometido por tanto, una intervención general de restauración integral de toda la galería mediante una serie de operaciones tales como la sustitución puntual de elementos estructurales, el desmontaje manual y reconstrucción de antepechos, el sellado de grietas y fendas, la consolidación del entramado general, de la cubierta y del muro perimetral y el recalce de su cimentación.
