Rehabilitación y recuperación en el Antigo Convento de los Capuchinos Figueres • Girona

## Rehabilitación y recuperación del Antigo Convento de los Capuchinos para Sala Polivalente de Artes Escénicas

### PROGRAMA DE CONSERVACIÓN DEL PATRIMONIO HISTÓRICO ARTÍSTICO. 1,5% CULTURAL. TRANSFERENCIA DE CREDITO

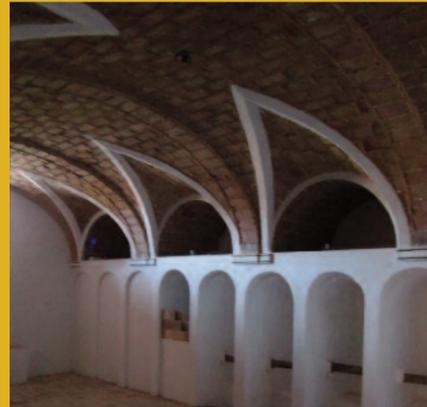
DESCRIPCIO DE LA PLANTA, Y PERFIL DEL NOU CONVENT DELS P.P. CAPUTXINS DE LA VILA DE FIGUERAS.

Los restos del exconvento parecen demostrar que el edificio fue planificado inicialmente por los RR.PP. Capuchinos y Definidores, si bien no se ha encontrado ningún documento en el que conste explícitamente el nombre de su autor, sugiriéndose que fuera Fray Salvador de Arenys. Consultados documentos de conventos de la misma Orden en el mismo periodo de construcción, parece probable que fuera proyectado y dibujado por algunos de los frailes Definidores y Fabriceros encargados de las obras y que salen citados en varios documentos. El plano detallado y muy bien ilustrado que se muestra en este tríptico, no cita autor ni fecha de realización.
